532 nm 脉冲激光辐照 CCD 实验研究*

摘 要: 采用 532 nm, 10 ns 的脉冲激光对面阵 CCD 进行辐照实验, 对每一阶段的实验现象和电路层面的破坏机理进行了深入分析, 根据实验现象, 把脉冲激光对 CCD 的硬破坏分为 3 个阶段: 第 1 阶段在低能量密度激光辐照下, 被破坏的 CCD 局部出现无法恢复的白色盲点, 但其它部分仍可正常成像; 第 2 阶段 CCD 探测器受到激光辐照后, 在光斑处的时钟线方向出现白色竖直亮线, 亮线处无法正常成像且激光辐照撤去后无法恢复; 第 3 阶段受高能量密度激光辐照后, CCD 完全失效, 无法恢复成像。针对 CCD 的饱和及恢复阶段, 利用 Matlab 编码对分辨力靶板的成像数据进行处理, 分析了激光辐照 CCD 对饱和像元数和对比度的影响。结果表明: 当 CCD 受到激光辐照时, 饱和像元数迅速增多, 图像对比度迅速下降为零, 激光脉冲消失后, 整个 CCD 成像亮度下降, 饱和像元数迅速下降为零, 经过一段时间后 CCD 又恢复至线性工作状态, 激光的能量密度越高, CCD 恢复所需的时间就越长。研究还发现: 当恢复时间超过 0.6 s, CCD 出现不可恢复的白色条带, 严重影响成像质量。

Experimental study of 532 nm pulsed laser irradiating CCD

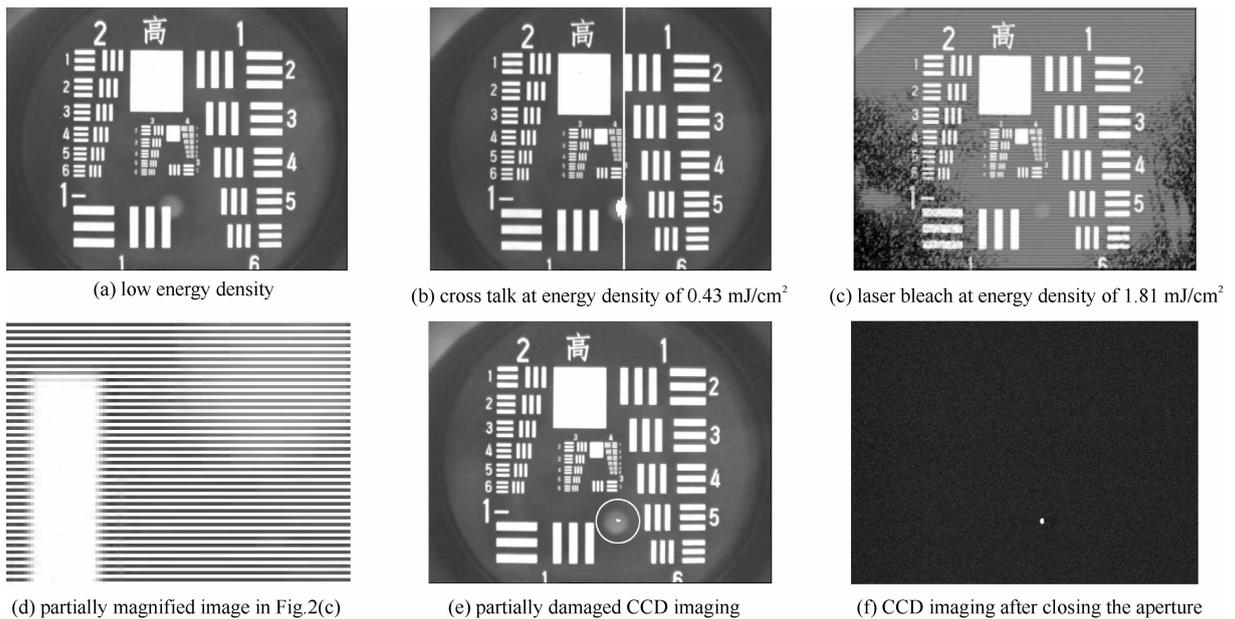
图 2 脉冲激光辐照下 CCD 对分辨力靶板成像

图 2 为 CCD 摄像头对分辨力靶板成像过程中受激光辐照后的干扰情况。在较低能量密度激光辐照下 CCD 可对靶板清晰成像,此时 CCD 处于线性工作状态,如图 2(a)所示。逐步增加辐照激光能量密度至 0.43 mJ/cm^2 时,CCD 开始出现饱和串音,被辐照区域的像元首先达到饱和,在饱和像元的上下方出现沿着竖直时钟线方向延伸的亮线,如图 2(b)所示,其原因是由于 CCD 的光敏元为并行排列,而转移电荷的垂直移位寄存器是串行的,各单元之间用沟阻隔开,基底相连,强激光辐照产生的大量电荷在光信号的积分时间内沿着竖直时钟线方向溢出进入附近的势阱,此外,垂直移位寄存器中前一场的剩余电荷与后一场信号电荷交叠在一起,导致 CCD 饱和串音的发生。继续增大激光能量至 1.81 mJ/cm^2 ,由于脉冲激光在短时间内造成的大量光生电荷远远超过了 CCD 的势阱容量,大量电荷越过沟阻溢出到整个探测器的各像元势阱中,整个分辨力靶板图像被辐照激光漂白,如图 2(c)所示,整幅图像背景变亮。

取图 2(c)中部分图像进行放大,如图 2(d)所示,可看到图像中沿着扫描线方向存在均匀分布的黑白相间的横条纹,这是 CCD 器件在窄脉冲激光辐照下发生的单场饱和现象。实验中 CCD 工作在 CCIR 制式下,每 s 有 50 场,共 25 帧图像,每一帧图像由奇偶两场构成。扫描每一场所需时间为 0.02 s,远大于激光的脉宽 10 ns,如果脉冲激光恰好落在某一场,造成此场的图像饱和,然而,相邻的下一场图像脉冲激光已不存在,CCD 又正常成像,图像扫描电路得到的这两场图像叠加起来便出现这种黑白相间的条纹。由 CCD 单场饱和现象产生机理可知,这种现象与 CCD 采用的工作制式和激光脉宽有关。

随着激光能量密度进一步增大, CCD 饱和区域不断扩大, 当能量密度为 1.96 mJ/cm^2 的脉冲激光辐照时, CCD 全屏饱和, 靶板图像被淹没, 激光脉冲刚撤去后的若干帧, CCD 成像亮度整体变暗, 图像的对比度严重下降。若干 min 后, CCD 成像恢复正常, 总体成像清晰, 但在视场中的原激光辐照部位出现一个白色损伤点, 且其灰度值为 255, 如图 2(e) 所示, 白色损伤光点在图中用圆圈做了标示。关闭镜头光圈后白色损伤光点依然存在, 如图 2(f) 所示。

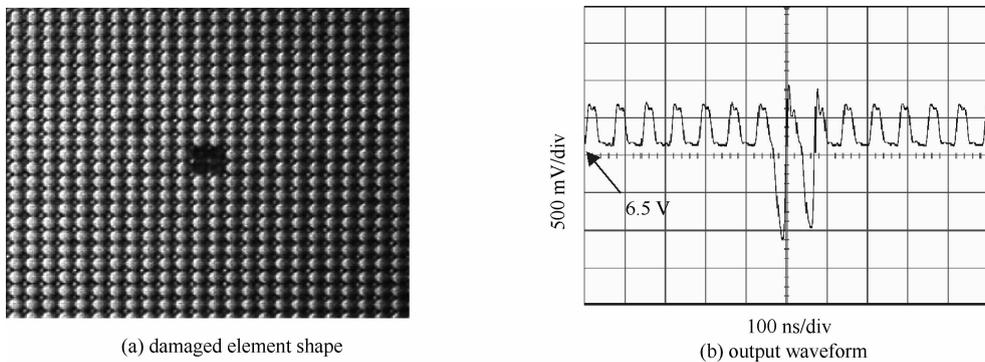
图 3 第 1 阶段 CCD 损伤像元形态及输出波形

在显微镜下观察损伤后的 CCD 芯片, 发现有 4 个像元遭到破坏, 如图 3(a) 所示。用示波器观察此时 CCD 输出端的输出波形, 发现每隔 20 ms (恰为 CCD 的单场时间) 白色损伤光点的波形重复出现, 展开其中任意一场的波形, 如图 3(b) 所示。由图 3(b) 可见, CCD 在沿着扫描线的某一行方向有两个像素遭到损伤, 与图 3(a) 的结果相吻合。由图 3(a) 知, 破坏区域为芯片中间的垂直移位寄存器部分, 用示波器测量 CCD 芯片驱动脉冲信号, 对比 ICX059CL 规格手册, 它们均处在正常的工作范围内, 说明内部时钟脉冲的多晶硅栅极间没有发生短路, 驱动脉冲正常, 同时测得的时钟线间的阻抗及时钟线对地端的阻抗也正常。说明此白色损伤光点类似于由 CCD 在制造过程中产生的瑕疵像元导致的亮点, 可认为是激光辐照 CCD 造成的后发性固定图形噪声。

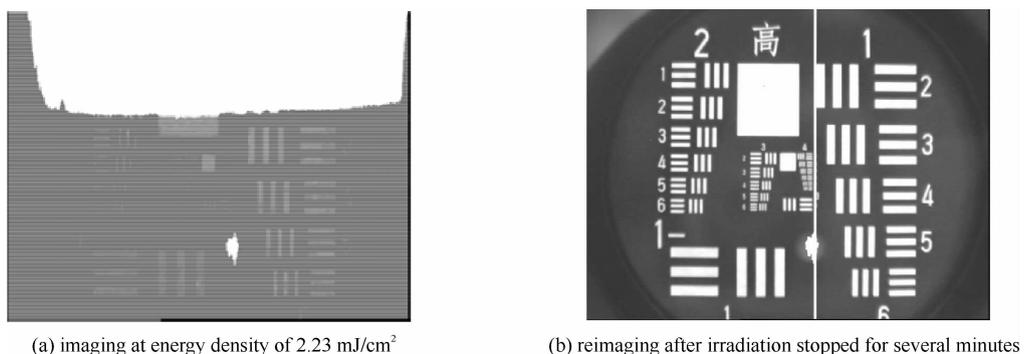
图 4 第 2 阶段破坏的 CCD 成像

当脉冲激光能量密度增至 2.23 mJ/cm^2 时, 部分区域完全被激光漂白, 如图 4(a) 所示。停止激光辐照若干 min 后重新成像, 在 CCD 视场中原激光斑位置, 沿着时钟线方向出现一条垂直的永久性白色亮线, 类似于发生饱和和串音亮线, 如图 4(b) 所示, 表明 CCD 器件发生严重的永久性损伤。在显微镜下观察并拍摄的 CCD 芯片损伤形态如图 5(a) 所示, 可以看到大面积的微透镜熔融剥落, 露出了芯片内部的网格状结构, 同时用示波器测得 CCD 某一行的输出端信号如图 5(b) 所示, 可见沿扫描线方向有 11 个像素遭到破坏, 与图 5(a) 结果基本吻合。

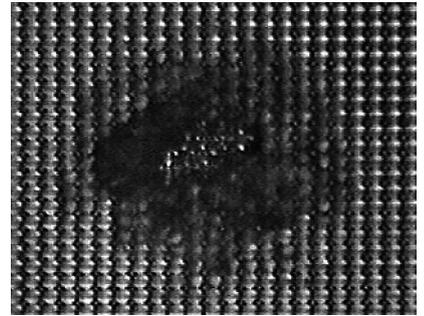
Fig. 6 Damage shape of completely failed CCD elements
 图 6 完全失效后 CCD 像元的损伤形态

当增大辐照激光能量密度到 52.48 mJ/cm^2 时, CCD 无信号输出, 10 min 后 CCD 摄像头仍不能正常工作, 已经完全破坏。与致使 CCD 饱和的激光能量相比, 完全破坏 CCD 的激光能量是前者的数十倍。破坏实验后完全失效的 CCD 像元损伤形态如图 6 所示。测量 CCD 时钟脉冲线 $V\phi 1-V\phi 4$ 间及 $V\phi 1-V\phi 4$ 对地端间的电

阻,按照管脚的排列顺序,其电阻分别为: $R_{V\phi 4-V\phi 3} = 61.60 \text{ k}\Omega$,
 $R_{V\phi 4-V\phi 2} = 100.24 \text{ k}\Omega$, $R_{V\phi 4-V\phi 1} = 27.37 \text{ k}\Omega$, $R_{V\phi 3-V\phi 2} = 61.49 \text{ k}\Omega$,
 $R_{V\phi 3-V\phi 1} = 35.25 \text{ k}\Omega$, $R_{V\phi 2-V\phi 1} = 72.63 \text{ k}\Omega$, $R_{V\phi 4-GND} = 50.79 \text{ k}\Omega$,
 $R_{V\phi 3-GND} = 12.27 \text{ k}\Omega$, $R_{V\phi 2-GND} = 50.80 \text{ k}\Omega$, $R_{V\phi 1-GND} = 23.32 \text{ k}\Omega$,测
 得其水平时钟脉冲线间及其对地电阻 $R_{H\phi 1-H\phi 2} = R_{H\phi 1-GND} = R_{H\phi 2-GND}$
 $= \infty$,由于二氧化硅绝缘层的存在,正常情况下这些电阻值都为
 无穷大,由测量结果可见,CCD 在强激光辐照后水平时钟脉冲线
 未受到损伤,但垂直脉冲时钟线之间或者时钟脉冲线对地间的电
 阻显著减小,造成时钟线间及时钟线对地间的漏电流增大,并引
 起电势分布的改变及势阱的降低,从而导致时钟脉冲混乱使信号
 电荷无法正常转移。由于 CCD 的驱动脉冲及时序由外部 IC 提供,使用示波器测量 CCD 的时钟脉冲信号,发
 现时钟脉冲信号在破坏前后并无明显变化。事实上,CCD 的时钟控制栅极均在 Si 基板上,两层多晶硅电极之
 间夹着绝缘层重叠配置形成,CCD 控制电极间隙必须很小,信号电荷才能不受阻碍地由一个电极转移到相邻
 电极,如果控制电极间隔过大,两相邻电极间的势阱将被势垒隔开,不能合并形成电荷传送沟道,信号电荷将无

法顺利传送,所以 CCD 的控制电极间相距很近,两层电极有部分重叠。在激光辐照下这种电极结构就有可能
 导致多晶硅控制电极发生熔融,或者是控制电极下的绝缘层发生熔融损伤,造成相邻时钟线间及时钟线对地间
 电阻减小甚至发生短路,时钟驱动脉冲混乱使电荷无法正常传输最终导致 CCD 无法正常成像。

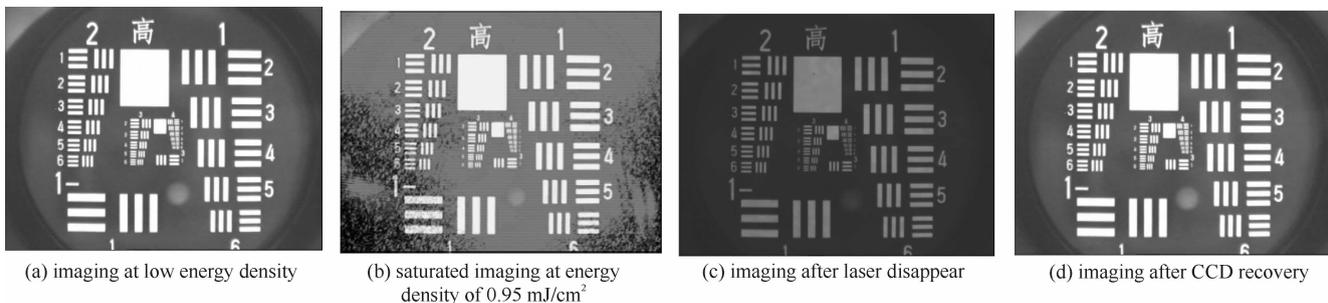
图 7 CCD 的饱和及恢复

辐照 CCD 的脉冲激光能量密度未达到永久性损伤的能量密度时,CCD 成像过程经历了“线性工作状态→
 饱和→亮度和对比度下降→恢复线性工作状态”4 个过程。图 7(a)所示为激光能量密度较小时,CCD 正常工
 作状态下所成像,图 7(b)所示为激光能量密度为 0.95 mJ/cm^2 时,CCD 处于饱和状态下所成像,此时图像对
 比度明显降低。图 7(c)所示为刚停止激光辐照时 CCD 所成像,此时图像灰度值和图像分辨率明显降低。图 7
 (d)所示为经过一段时间恢复后 CCD 所成像,可以看到,所成像基本恢复到图 7(a)的状态。

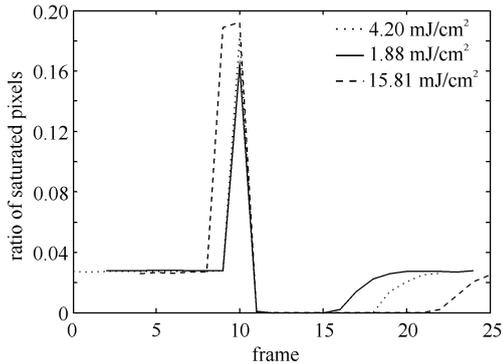
图 8 饱和像元数随图像帧数的变化

利用 Matlab 编码对实验中的 13 组数据 290 张图像进行数据处理,得到不同能量密度的脉冲激光辐照下
 CCD 饱和和像元数所占比例的变化曲线,如图 8 所示,横坐标为图像帧数目,每帧 0.04 s,纵坐标为归一化饱和

像元数所占比例。可见,当 CCD 探测器受到激光辐照时饱和像元数迅速增多,激光脉冲消失后,整个 CCD 成像的亮度下降,图像中不存在灰度值为 255 的饱和像元,饱和像元数迅速下降为零,经过一段时间后 CCD 又恢复至线性工作状态,激光的能量密度越高,CCD 恢复所需的时间就越长。图 9 为图像对比度随图像帧数的变化,曲线由图 7(a)中白色圆圈内直线靶部分进行图像处理计算得到。由图 9 可知,当脉冲激光辐照时,图像对比度迅速下降到零,说明图像迅速饱和,脉冲激光消失后,图像对比度逐步恢复。实验中发现,在低于 CCD 硬损伤阈值的激光能量密度下,CCD 的成像质量总是可以逐步恢复的,且恢复时间随激光能量密度的增大而延长,但当恢复时间超过 0.6 s 以后 CCD 出现不可恢复的白色条带,已严重影响成像质量,若进一步增大激光能量密度则造成 CCD 无法恢复而彻底失效。
